Peist, Sägerei Rufinätscha, GVG-Nr. 2-49-C

Gemeinde, Ort: Arosa, Peist
Adresse:
GVG-Nr.: 2-49-C
Parz.-Nr.: 12116

Typologie: Sägerei

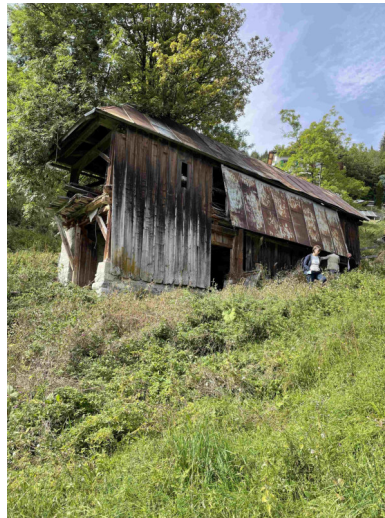
Ansicht von Südosten. Das heruntergeklappte Blechdach
schützte einst das Wasserrad. Foto DPG 2021

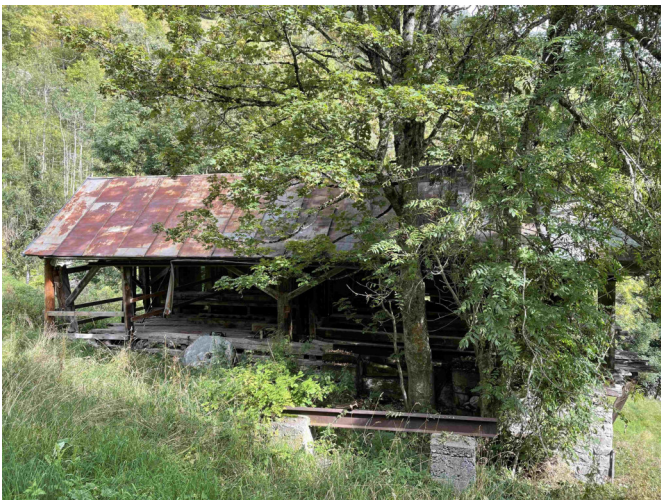
Ansicht von Westen
Foto DPG 2021

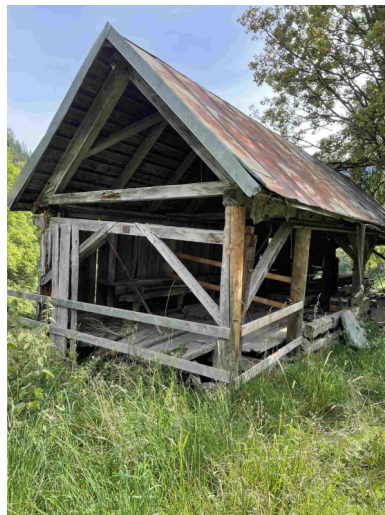
Ansicht von Norden
Foto DPG 2021

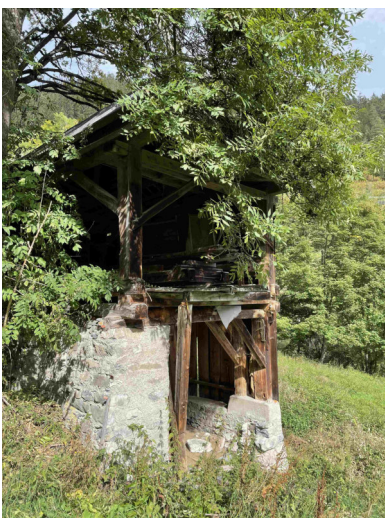
Ansicht von Südwesten
Foto DPG 2021

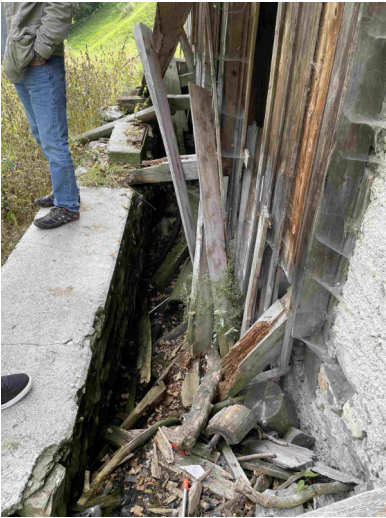
Aufgefüllter Kasten für das Wasserrad
Foto DPG 2021

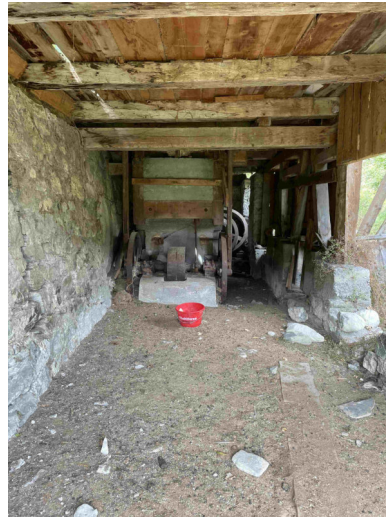
Gemauertes Untergeschoss mit Transmissionsantrieb
Foto DPG 2021

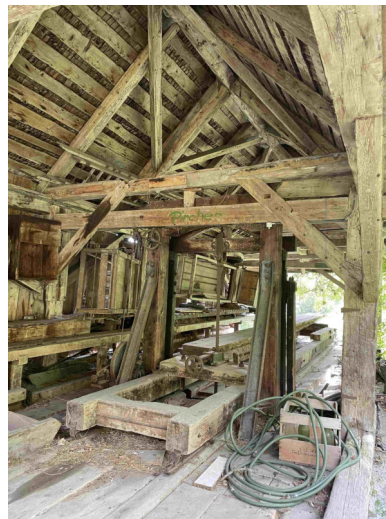
Sägeraum im Obergeschoss mit Sägegatter mit Joch und Klotzwagen
Foto DPG 2021

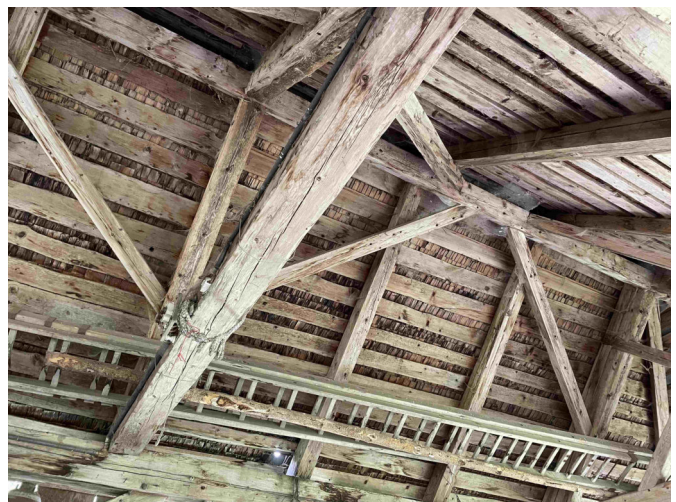
Sägeraum, Dachkonstruktion
Foto DPG 2021
